SVEUČILIŠTE U ZAGREBU
FAKULTET STROJARSTVA I BRODOGRADNJE

DIPLOMSKI RAD

Vladimir Čabraja

Izjavljujem da sam diplomski rad na temu "Elektrokemijski korozijski postupci na nelegiranim konstrukcijskim čelicima" izradio samostalno uz potrebne konzultacije, savjete, uporabu navedene literature i uređaja za ispitivanje.

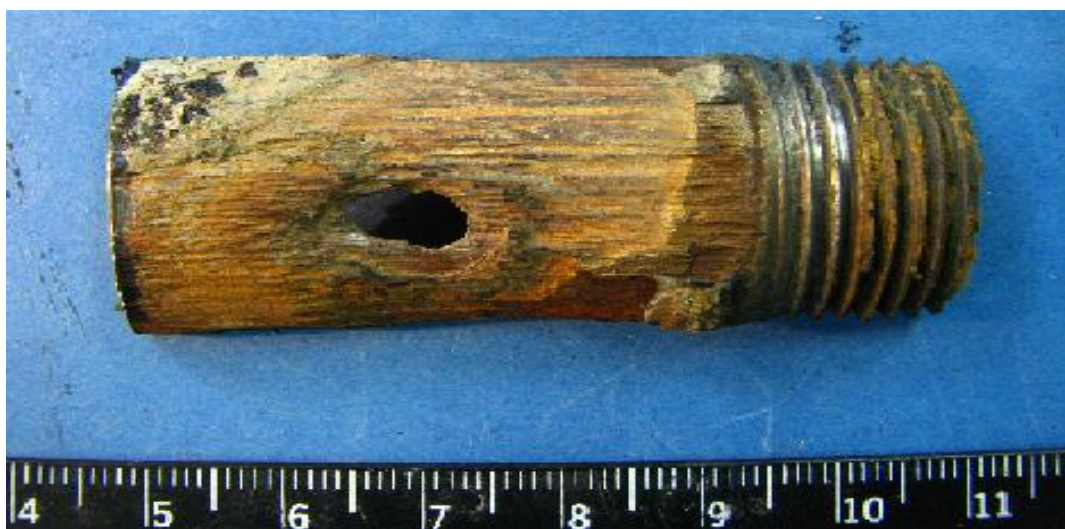
Sl. 52. Detalj – vanjski dio cijevi.

Slika 52 prikazuje da je i sa vanjske strane cijevovod također korodirao. Obzirom da je cijevovod bio zaštićen bitumenskom zaštitnom prevlakom može se zaključiti da je do izazivanja oštećenja s vanjske strane cijevi došlo uslijed oštećenja prevlake što je imalo za posljedicu pokretanje korozijskih procesa u tom području i u konačnici dovelo do potpune perforacije stijenke.
